Nota técnica Informativa *Technical Information Note*

Cableados depósito de combustible

Fuel tank wiring loom

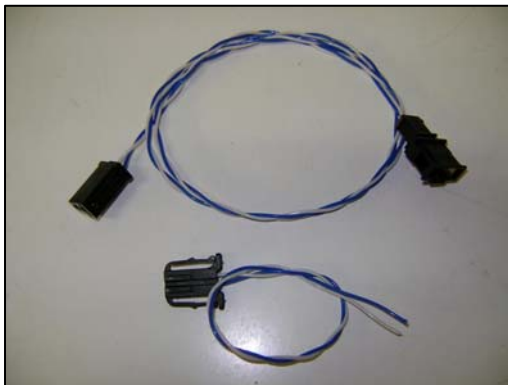
Foto 4

1. Pida los cables (Foto 4) a SEAT Sport, sin coste alguno, con las siguientes referencias:

Ref: V4PL971755

Ref: V4PL971897A

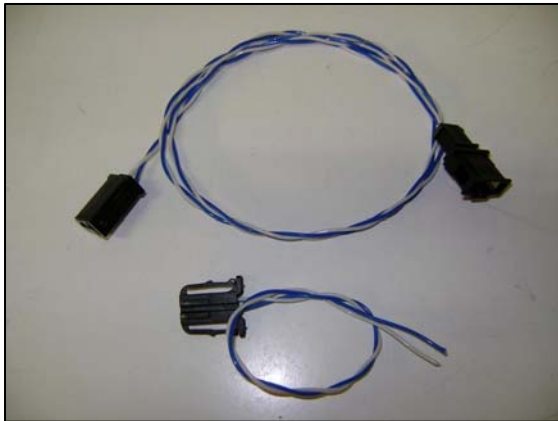
Picture 4

1. Ask for the two cables, for free to all the customers, from the picture 4 to SEAT Sport with the following references:

Ref: V4PL971755

Ref: V4PL971897A

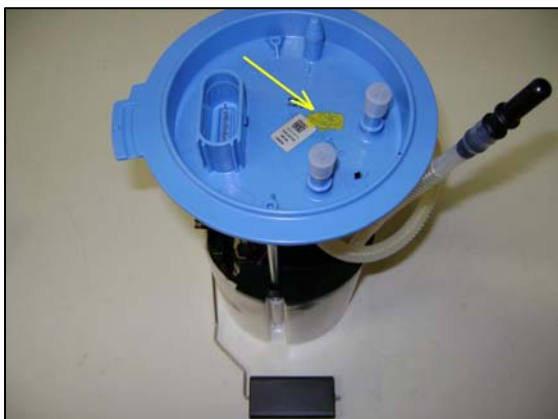
Picture 6

Option B: Disassemble the main pump from the tank (part Picture 6), empty it from petrol and send it to SEAT Sport indicating the n° of chassis and the name of the team. SEAT Sport will make the substitution of the wire.

Note: If SEAT Sport made already this substitution in the car, a yellow mark will be in the upper part of the pump.
